HASE IN GOLD...

...SPUREN HINTERLASSEN

Eine Reihe Apfelbäume, zugemauerte Fensterbänke und abgebrochene Gewölbe: Subtile Spuren als Zeichen der verschwundenen Kartäuserklausen.

CHARTREUSE DE LA VALSAINTE, 2005–2008
Cerniat FR
> Bauherrschaft: Chartreuse de la Valsainte, Dom Paul, Dom Aloys
> Landschaftsarchitektur: Pascal Amphoux (Projektleitung); Hüsler & Associés, Lausanne; Christoph Hüsler, Tristan Bonani
> Gartendenkmalpflege: Klaus Holzhausen, Landschaftsarchitekt, Lausanne
> Architektur: Sylvia Krenz, Lausanne
> Experte Mörtel und Verputze: Roger Simond, Nyon
> Projektbegleitung: Denkmalpflege Kanton Freiburg
> Gesamtkosten: CHF 7,5 Mio.

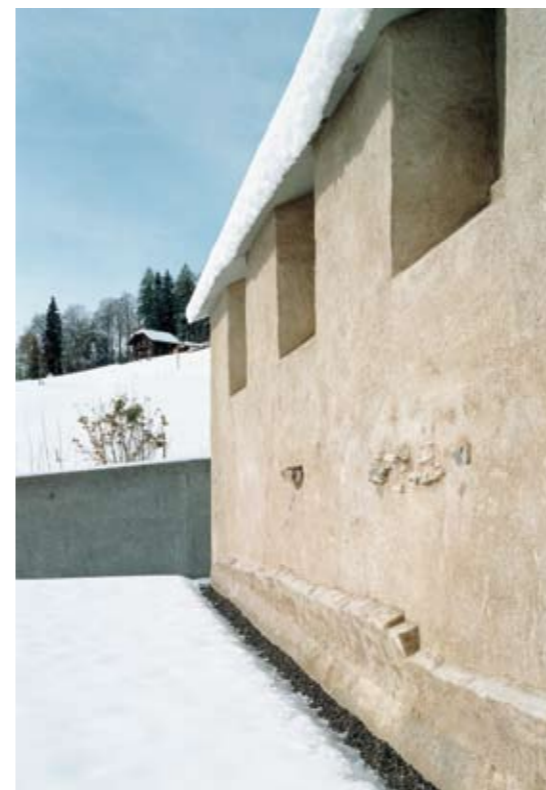
^ Subtile Spuren: Die Ansätze der Deckengewölbe bleiben sichtbar.

Die bergseitige Begrenzungsmauer, an der der doppelstöckige Erschliessungsgang zu den Kartausen angebaut war, ist von einer Innen- zu einer Aussenwand geworden. Doch auch hier sind Spuren zurückgeblieben: Die Ansätze der Gewölbedecken, aber auch zwei Waschbecken, die den oberen Gang flankierten, sind – fast Mahnmalen gleich – in der Höhe der früheren Fensterreihe erhalten. Die Fenster selbst wurden zwar zugemauert, bleiben aber ihrerseits erkennbare Nischen.

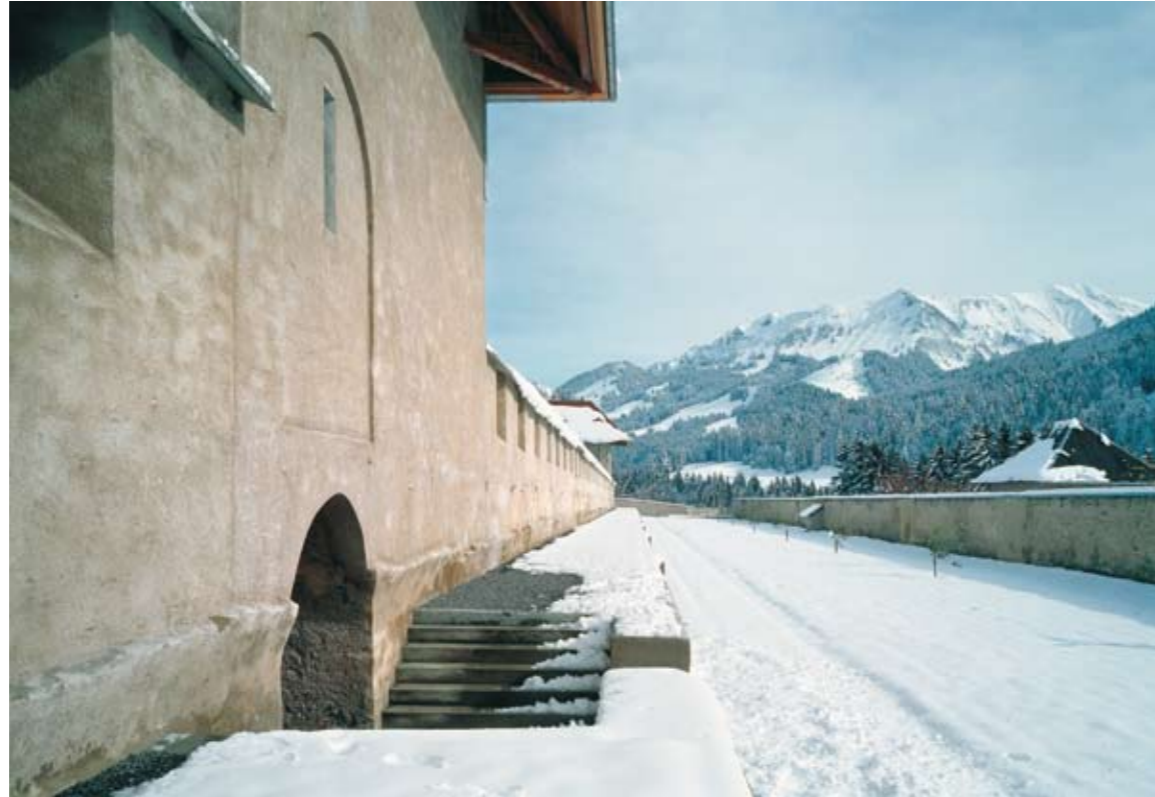
▼ Die deutlichste Spur des Abbruchs: Der neue Mauerabsatz war die Baupiste. Jetzt ist er bekiest.

ZEICHEN SETZEN Die deutlichsten Spuren sind ein dem früheren Verbindungsgang folgender Mauerabsatz. Er war die Baupiste für die Abbruchfahrzeuge. Jetzt ist er bekiest und durch schlichte, in regelmässigen Abständen gesetzte Wasserspeier entwässert. Die zweite markante Spur setzt die schnurgerade Reihe der Apfelbäume, die im Zentrum der ehemaligen Gärten stehen, die zu jeder Klausen gehörten. Sie hinterlassen ein Lebenszeichen der verschwundenen Anlagen, stehen nun aber in einer Mähwiese. Eine gärtnerische Lösung stand für die Klosterbrüder nicht zur Debatte. Mit ihren bestehenden Gärten haben sie schon mehr als genug zu tun.
